Vysoká škola báňská –Technická univerzita Ostrava

Fakulta stavebná

Rekonštrukcia areálu materskej škôlky v obci Lysica

Lysica – proposal for the reconstruction of a kindergarten

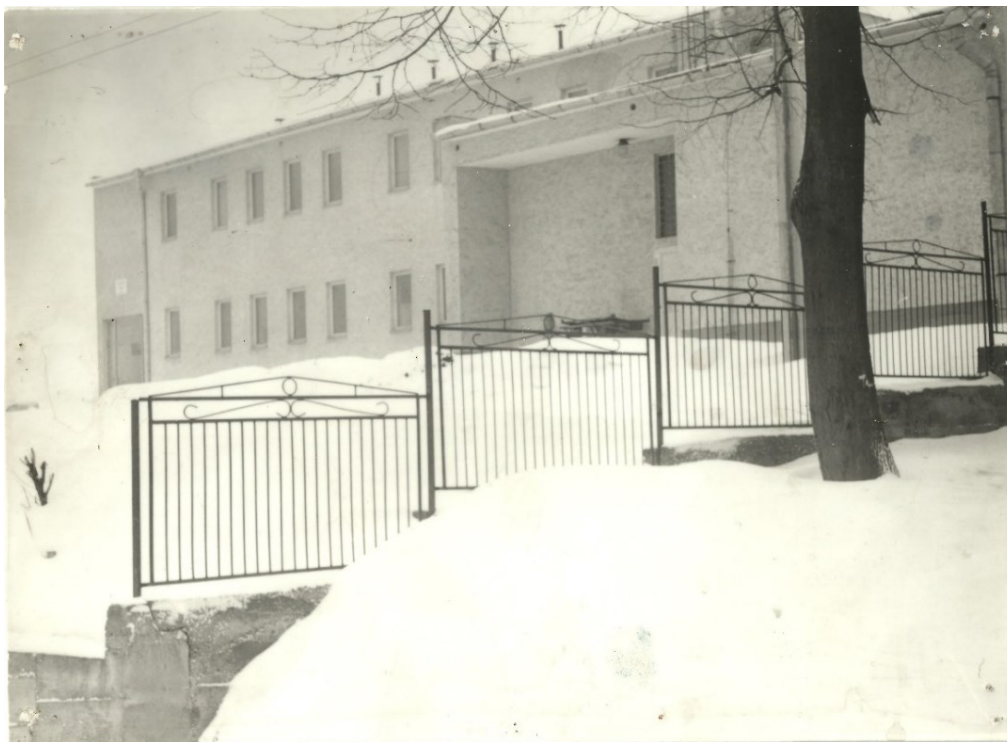
Obr.4 Materská škola v minulosti, Archív MŠ

Materská škola v Lysici bola uvedená do prevádzky 8.4. 1977. Jedná sa o objekt s dvomi nadzemnými podlažiami, zastrešený rovnou strechou. Jej kapacita bola už v začiatkoch 60 detí, respektíve dve triedy. Tieto triedy sa rozkladali na 1.a 2. nadzemnom podlaží. Tento stav sa zachoval dodnes. Pri prvotnom návrhu sa nepočítalo s vytvorením jedálne, teda mal objekt obsahovať dve oddelenia pre deti, ktorých súčasťou mali byť jedálne. Súčasťou MŠ je aj stravovacie zariadenie pre deti materskej a základnej školy. Materská škola má vlastnú záhradu, ktorej terén je značne svahovitý (celkový výškový rozdiel cca 13 m). Samostatný objekt bol k svetovým stranám situovaný tak, aby sa v maximálnej miere využilo južné slnko do prevádzkových priestorov školy. Pozdĺžnou osou sa teda objekt osadil smerom východ-západ (Výkres č.5).

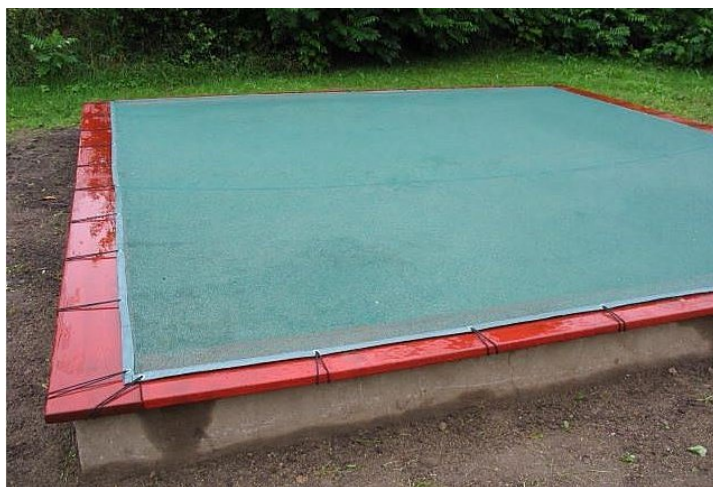
Obr.9 Riešenie krytého pieskoviska-ilustračný obrázok, <http://www.sport-potreby.sk>

Na pozemku materskej školy sa použijú väčšinou pôvodné herné prvky, ktoré sú v dobrom technickom stave, niektoré úplne nové. Je potrebné nahradiť iba pôvodné pieskovisko novým, ktoré bude kryté. Spodná časť pieskoviska je tvorená z liateho betónu. Obvod pieskoviska je vybudovaný z tehál, so šírkou 140mm a výškou 250mm. Rozmery pieskoviska sú 6000mm x 5000mm. Obvod je opatrený drevenými latami, slúžiacimi ako posedenie pre deti. Pre zakrytie pieskoviska bude použitá plachta s pružným lanom, vďaka ktorému sa plachta upevní na povrch pieskoviska.

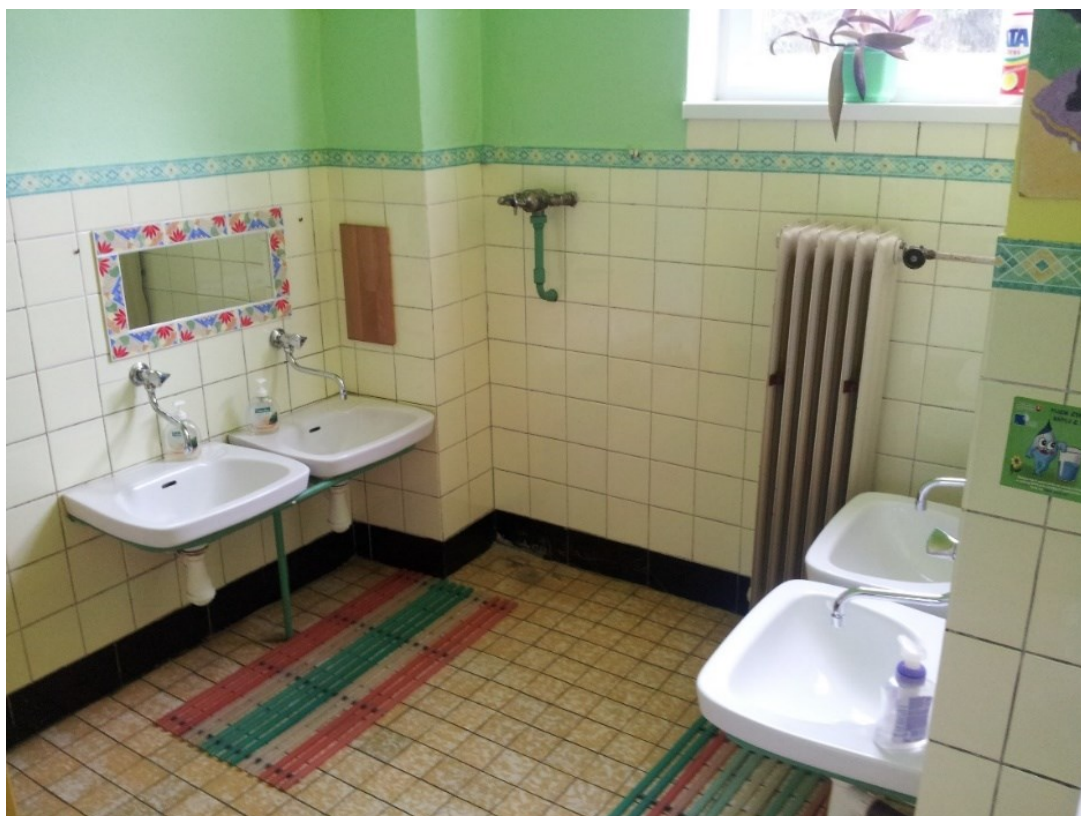
Obr.9 Hygienické zariadenia, vlastná tvorba

a najdôležitejšou súčasťou podlažia je trieda s plochou 54 m², ktorá žiakom neposkytuje dostatočný priestor na výuku, hry a oddych. Hygienické zariadenia si taktiež vyžadujú rekonštrukciu technického stavu, i keď zariadenie boli v nedávnom časovom období vymenené (Obr. 9). Rekonštrukciu si vyžadujú predovšetkým radiátory, ktoré by mali byť z hľadiska bezpečnosti opatrené krytom (Obr. 9). Súčasťou podlažia je taktiež spomínané stravovacie zariadenie, zahŕňajúce jedáleň, kuchyňu, skladovacie priestory a zázemie pre zamestnancov kuchyne. Jedáleň je využívaná žiakmi materskej ako aj základnej školy. Veľká zvyšná plocha je určená priestorom kotolne, ktorá bola v minulosti určená aj ako skladovací priestor pre tuhé palivo.

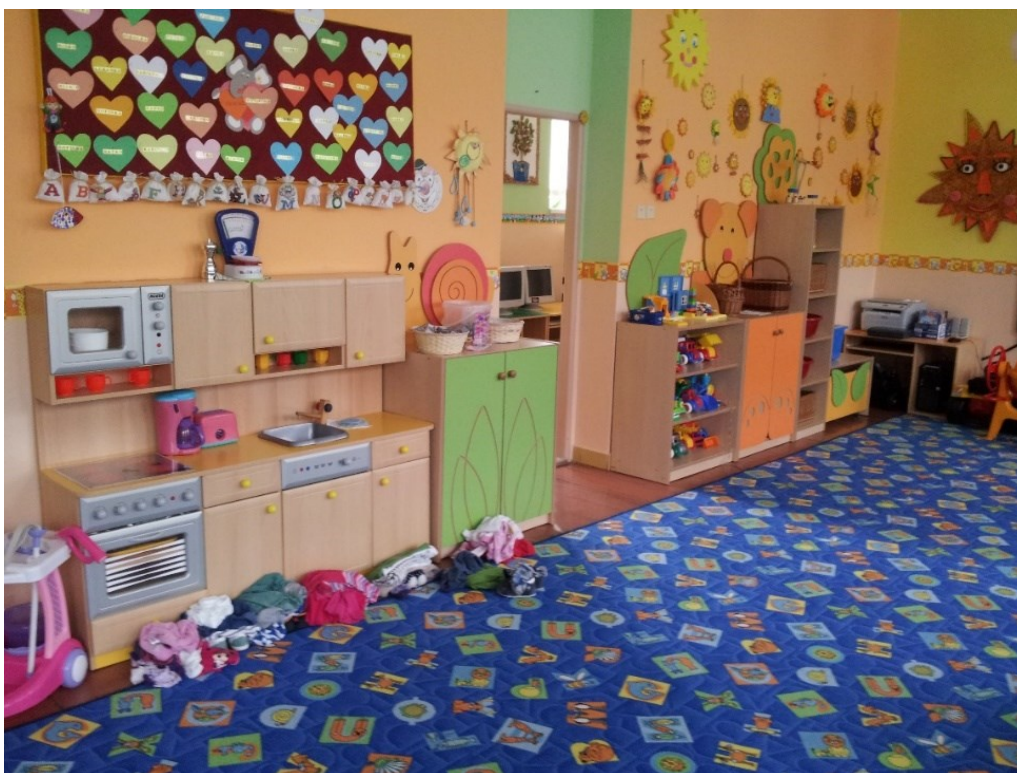
Obr.11 Zariadenie triedy č.2, vlastná tvorba

Druhé nadzemné podlažie slúži 2. triede, pričom plochou 89,5 m² poskytuje dostatočný priestor pre všetky aktivity detí. Nachádza sa tu šatňa pre žiakov, hygienické zariadenia pre žiakov, zázemie pre zamestnankyne MŠ a sklad hračiek. Zariadenie jednotlivých tried je vo výbornom stave, pretože bolo v minulom roku vymenené (Obr. 11, 12).

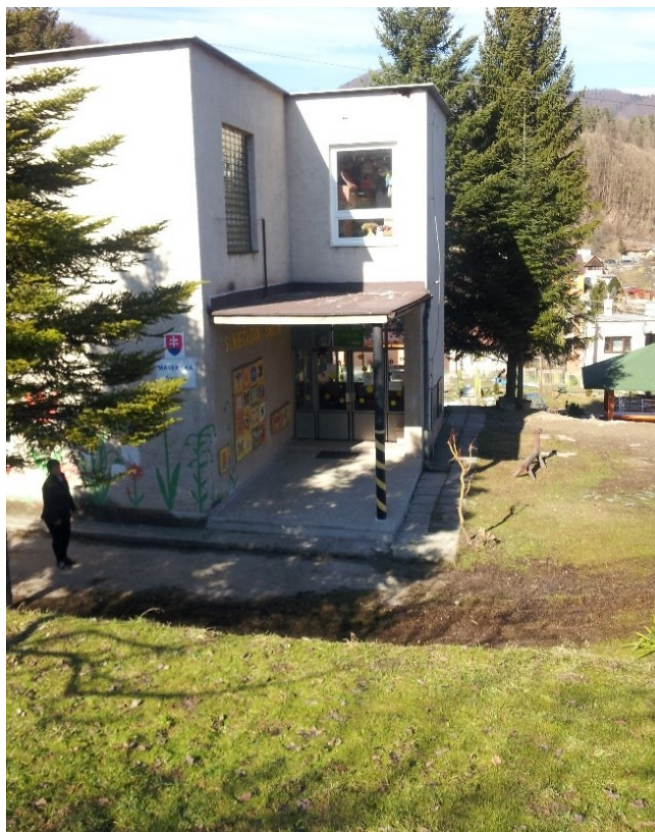
Obr.13 Vstup do objektu MŠ, vlastná tvorba

- chýba bezbariérový prístup do objektu MŠ a jedálne (Obr.13 a Obr.14),
- areál MŠ v nevyhovujúcom, dokonca nebezpečnom stave pre deti (chodníky, nezabezpečené skládky materiálu a náradia), (Obr.14, Obr. 15),
- chýbajúce odstavné a parkovacie státie ,
- dvere vo vnútri objektu max. šírky 800 mm,
- chýbajúce hygienické zariadenie pre žiakov ZŠ navštevujúcich jedáleň,
- nedostatočné priestory kuchyne,
- zbytočne veľké priestory kotolne,
- chýbajúci priestor na spanie v jednej z tried,
- nezabezpečené radiátory v hygienických zariadeniach (Obr.16).

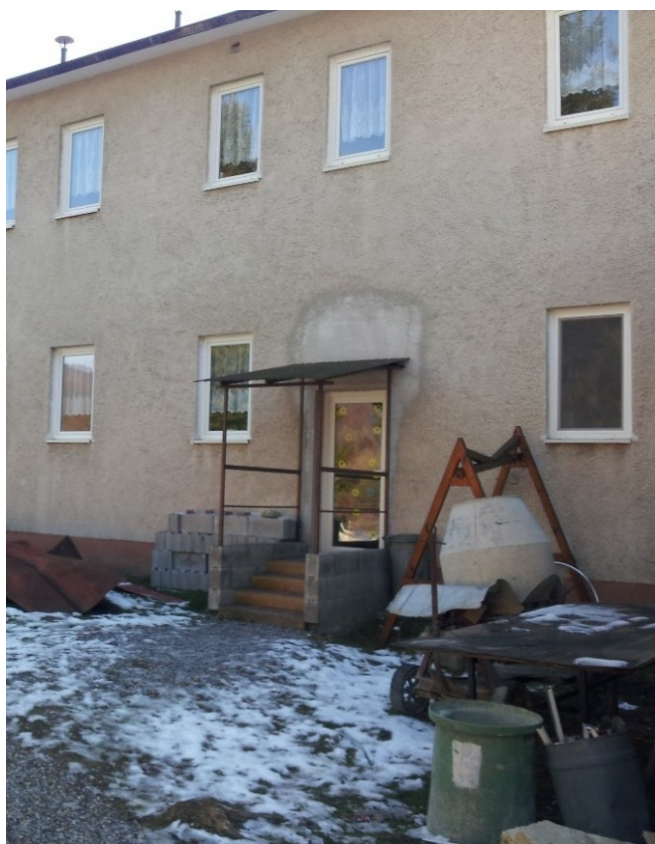
Obr.14 Vstup do jedálne, vlastná tvorba

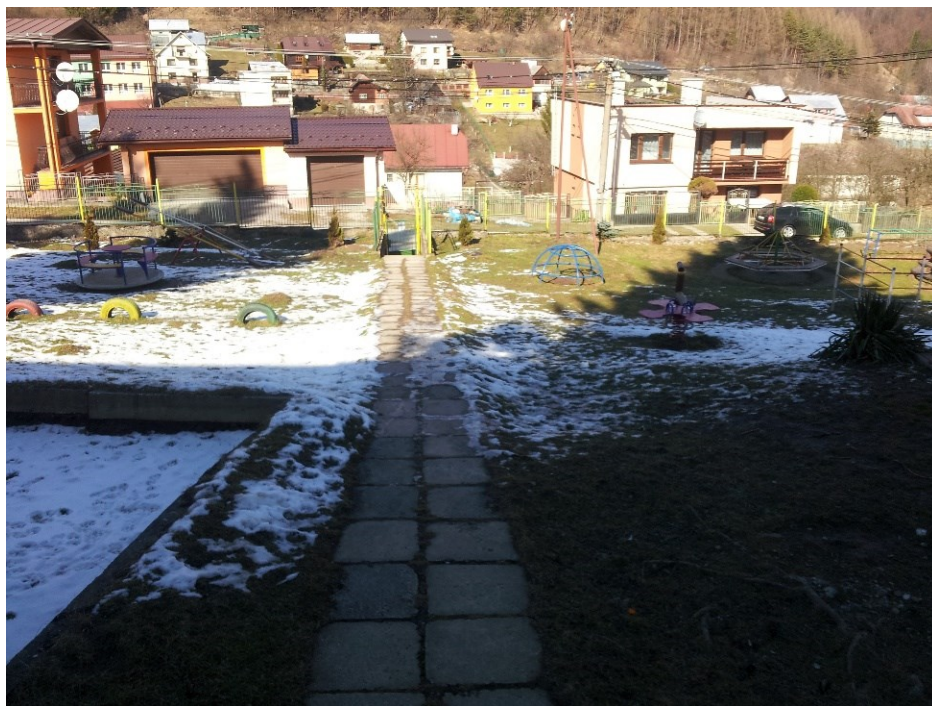
Obr.15 Chodník areálom MŠ, vlastná tvorba

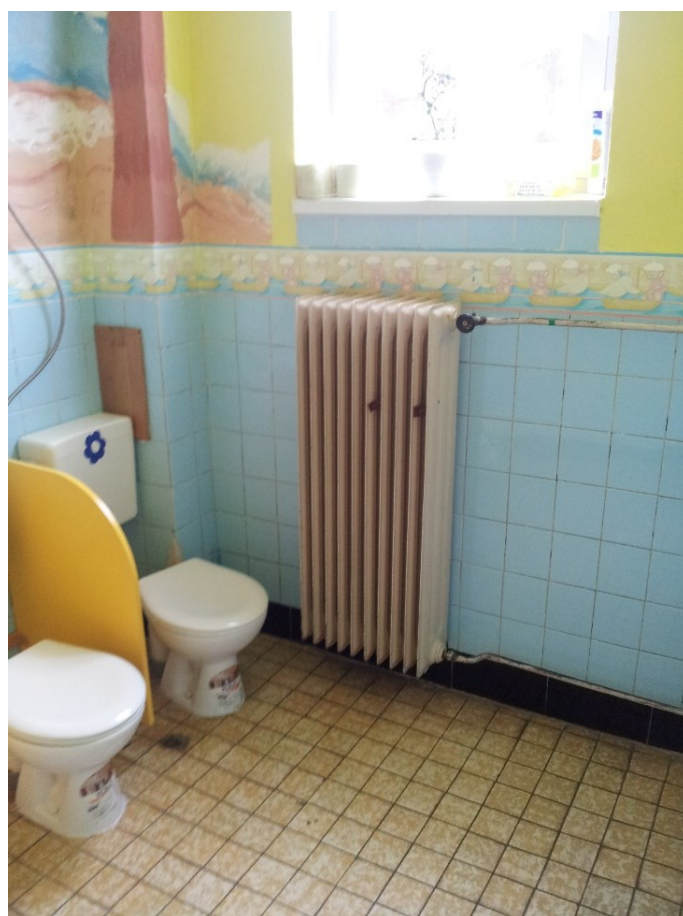
Obr.16 WC deti, vlastná tvorba
